L'impact de l'activité humaine sur la dégradation des terres par l'érosion.

Le séminaire en ligne, à 3 voix, présentera des situations vécues et étudiées dans 3 régions : la Roumanie, ainsi que le centre et l'est de la République démocratique du Congo.

Les ravins du Plateau Moldave de l'est de la Roumanie. Cas extrême en Europe concernant dégradation des terres agricoles sous d'impact humain

L'érosion ravinante dans la ville de Kananga (Kasaï-Central/RDC)

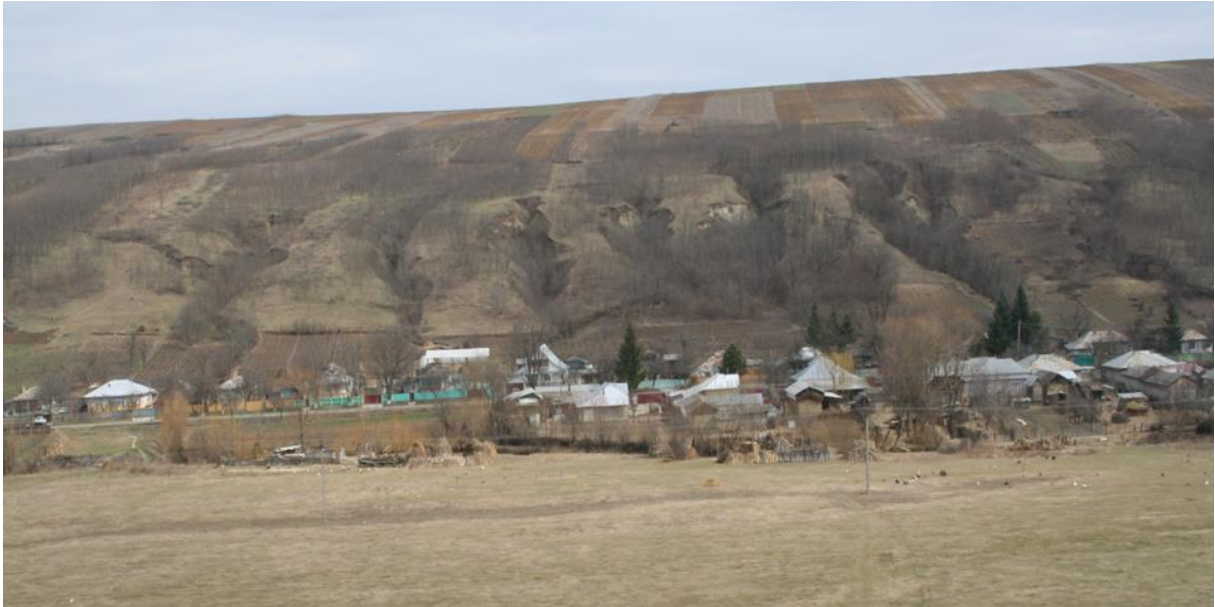
Succession de ravins (anciennes routes et limites de propriété) située sur le versant

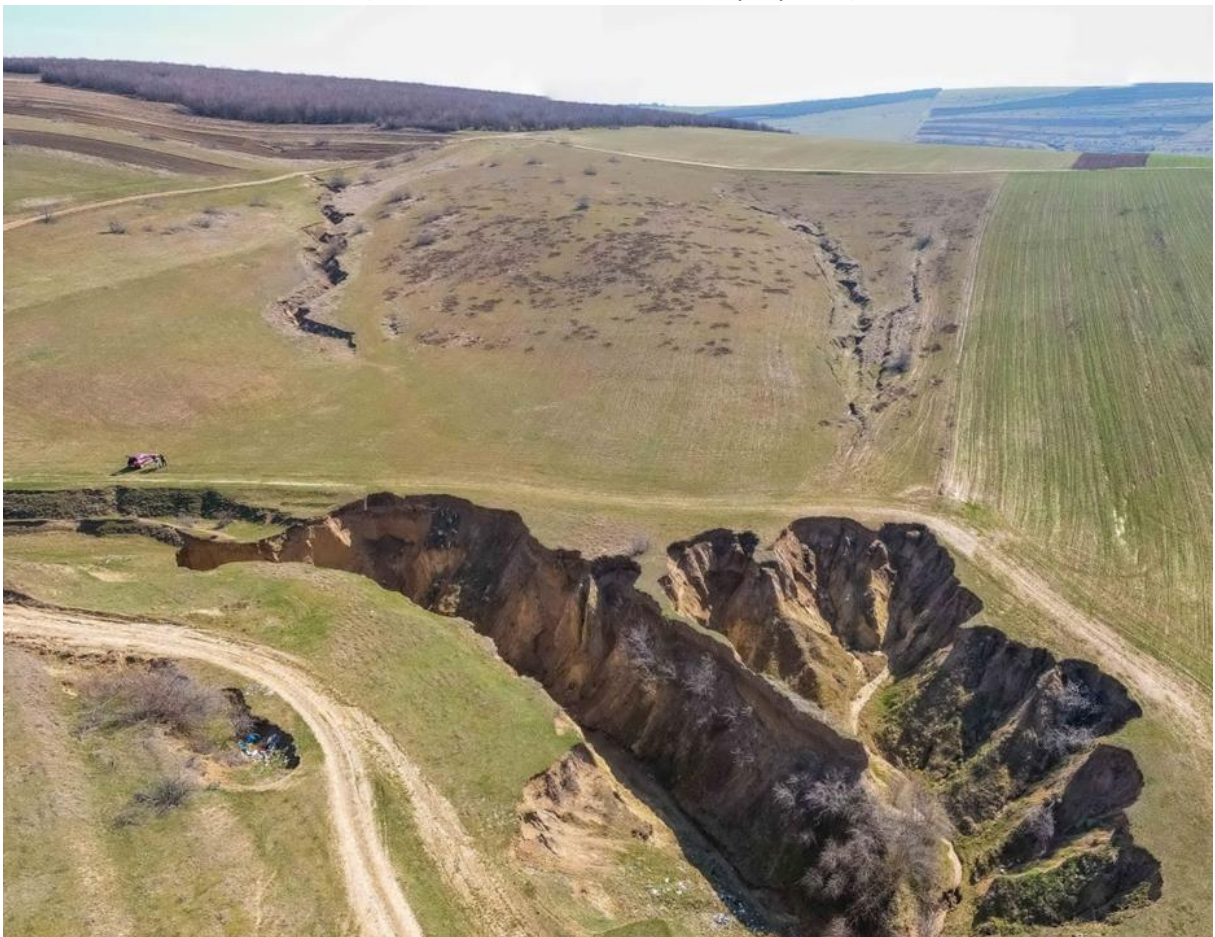
Types de ravins du Plateau Moldave (ravins continus situés en amont d'un ravin continu)

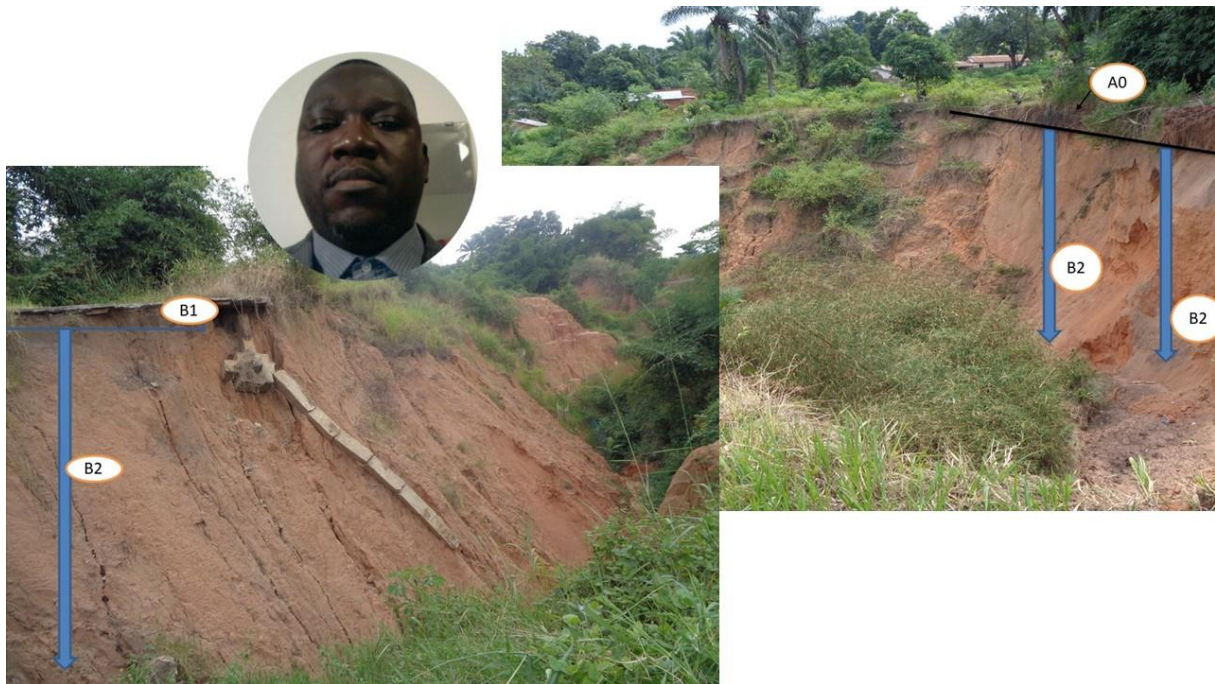
Exemples de ravines dans la ville de Kananga

La Ville de Kananga, située sur le plateau sableux du Kasaï sur un site dont l'altitude est comprise entre 507 et 702 m, connaît un climat chaud et humide caractérisé par des pluies abondantes, avec une population estimée à environ deux millions d'habitants en 2020, s'étend sur 743 Km². Etant donné que les ravins sont en pleine zone habitée, leur expansion s'accompagne de la destruction de plusieurs infrastructures : 500 habitations et édifices détruits faisant près de 17 000 personnes sans-abris, 3 km de route asphaltée engloutis, 49 rues ou tronçons de route emportés, enclavant ainsi des quartiers entiers.

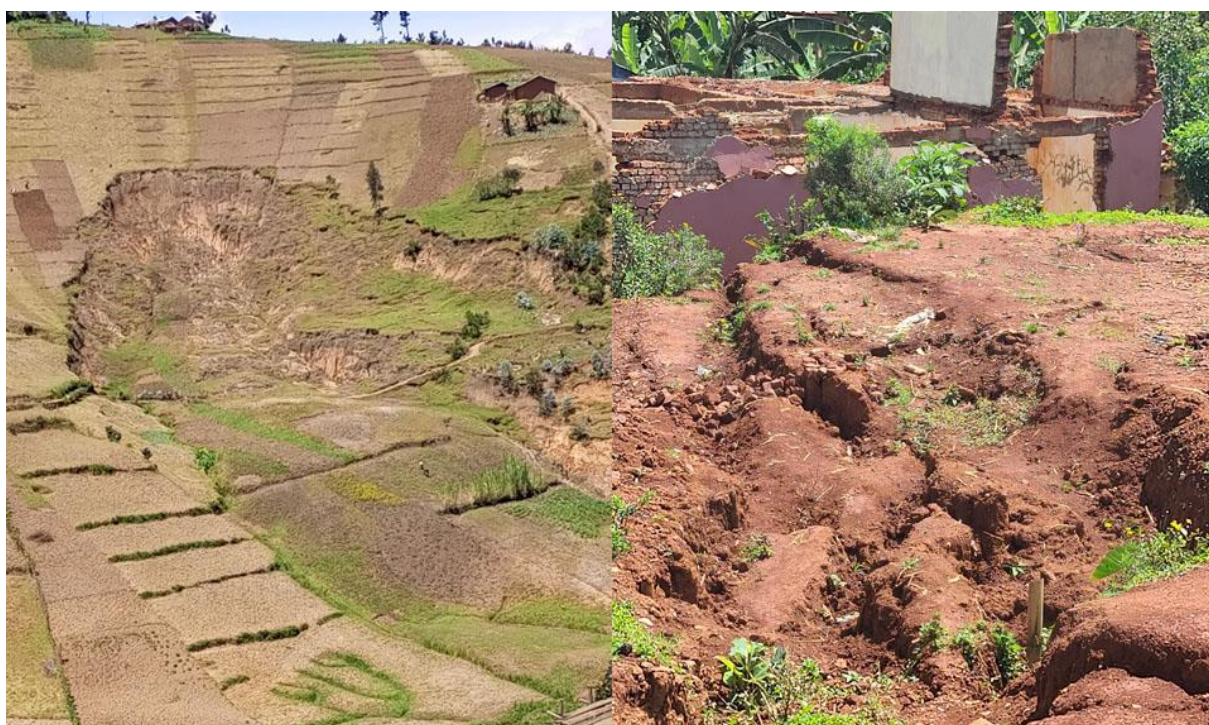
Glissements de terrain dans la ville de Butembo

La forte anthropisation le long de la dorsale occidentale du Rift albertin se traduit par un remodelage incessant du paysage agricole, rural et urbain amplifiant les dynamiques érosives avec sa cohorte des risques associés. Ces phénomènes perturbent les structures urbaines (ravinement) et l'écosystème lacustre (Lac Edouard) par suite du charriage des limons (14 à 30 tonnes/ha/an) depuis des dizaines d'années. La vulnérabilité inhérente à ces dégradations environnementales est manifeste au niveau des écosystèmes et chez les riverains. Des stratégies de mitigations alliant télédétection et vérité terrain dans une démarche interdisciplinaire et multi-acteurs doivent être amorcées en toute urgence.
